**ПАСПОРТ ДОСТУПНОСТИ  
объекта социальной инфраструктуры ОСИ**

**муниципального бюджетного дошкольного образовательного учреждения  
детского сада №24 «Космос»**

**АКТ ОБСЛЕДОВАНИЯ  
объекта социальной инфраструктуры  
К ПАСПОРТУ ДОСТУПНОСТИ ОСИ  
муниципального бюджетного дошкольного образовательного учреждения  
детского сада №24 «Космос»**

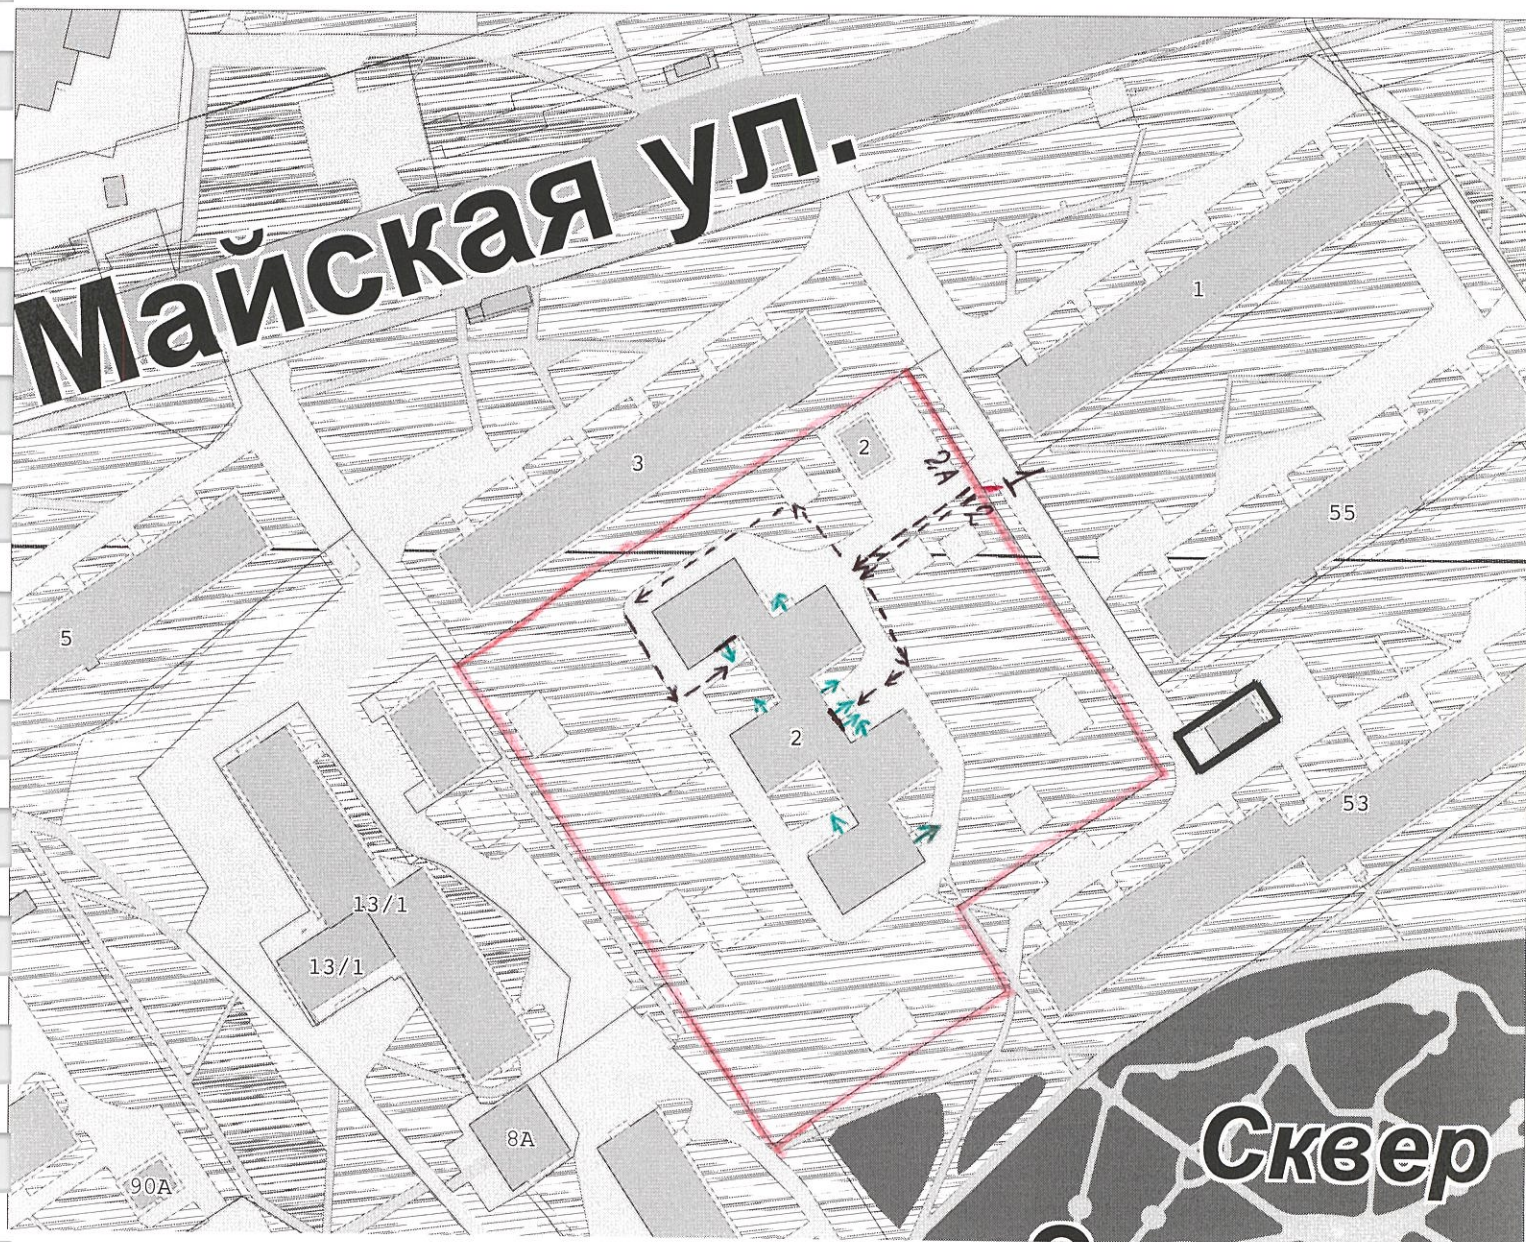
Пути движения  
по территории МБДОУ №24 «Космос»

→ ПУТИ ЭВАКУАЦИИ

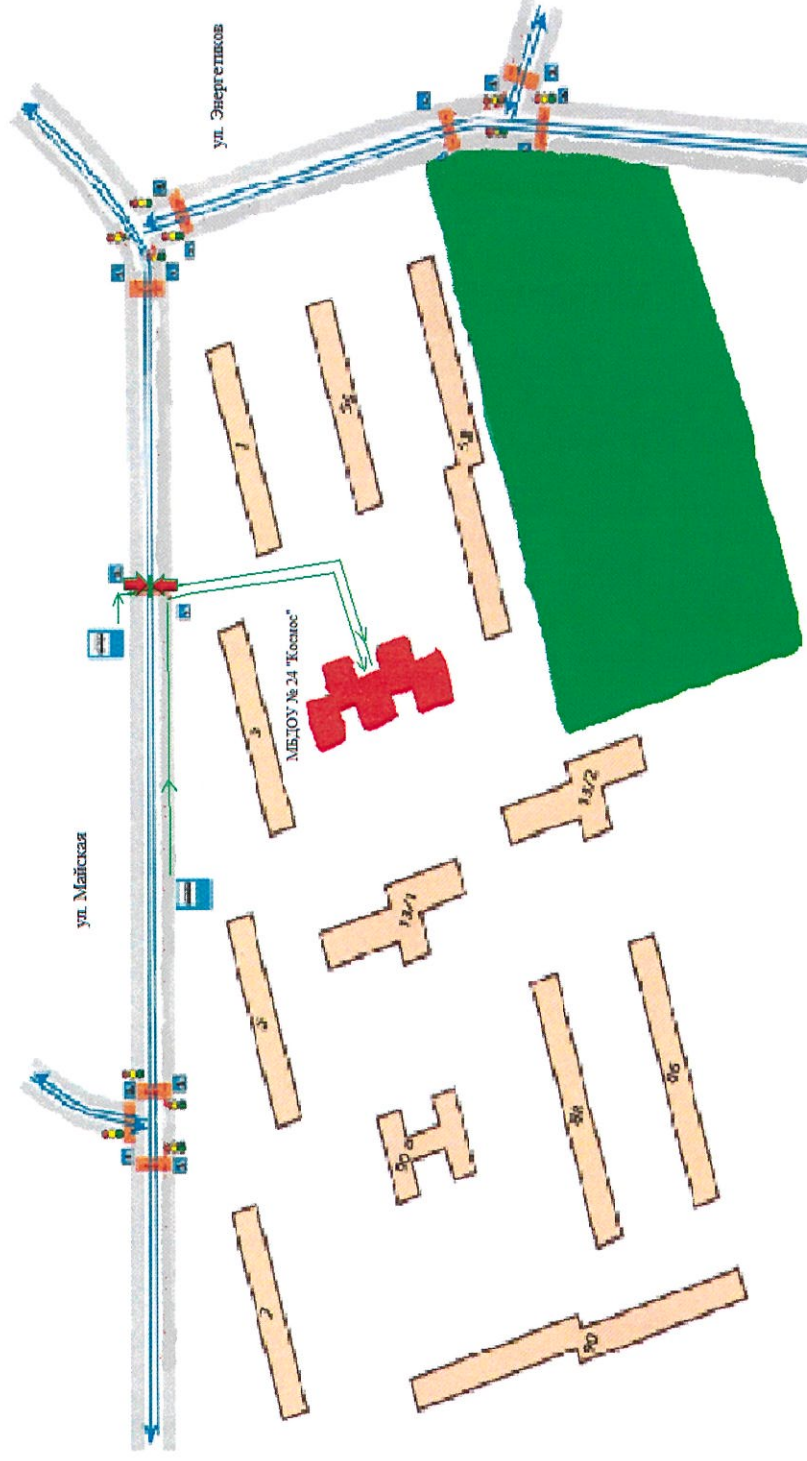
## Путь движения до объекта

- Обследуемый объект МБДОУ № 24 «Космос»
- Нерегулируемый пешеходный переход
- Без понижения бордюрного камня
- Остановка общественного транспорта
- Движение МГН от остановки общественного транспорта до объекта

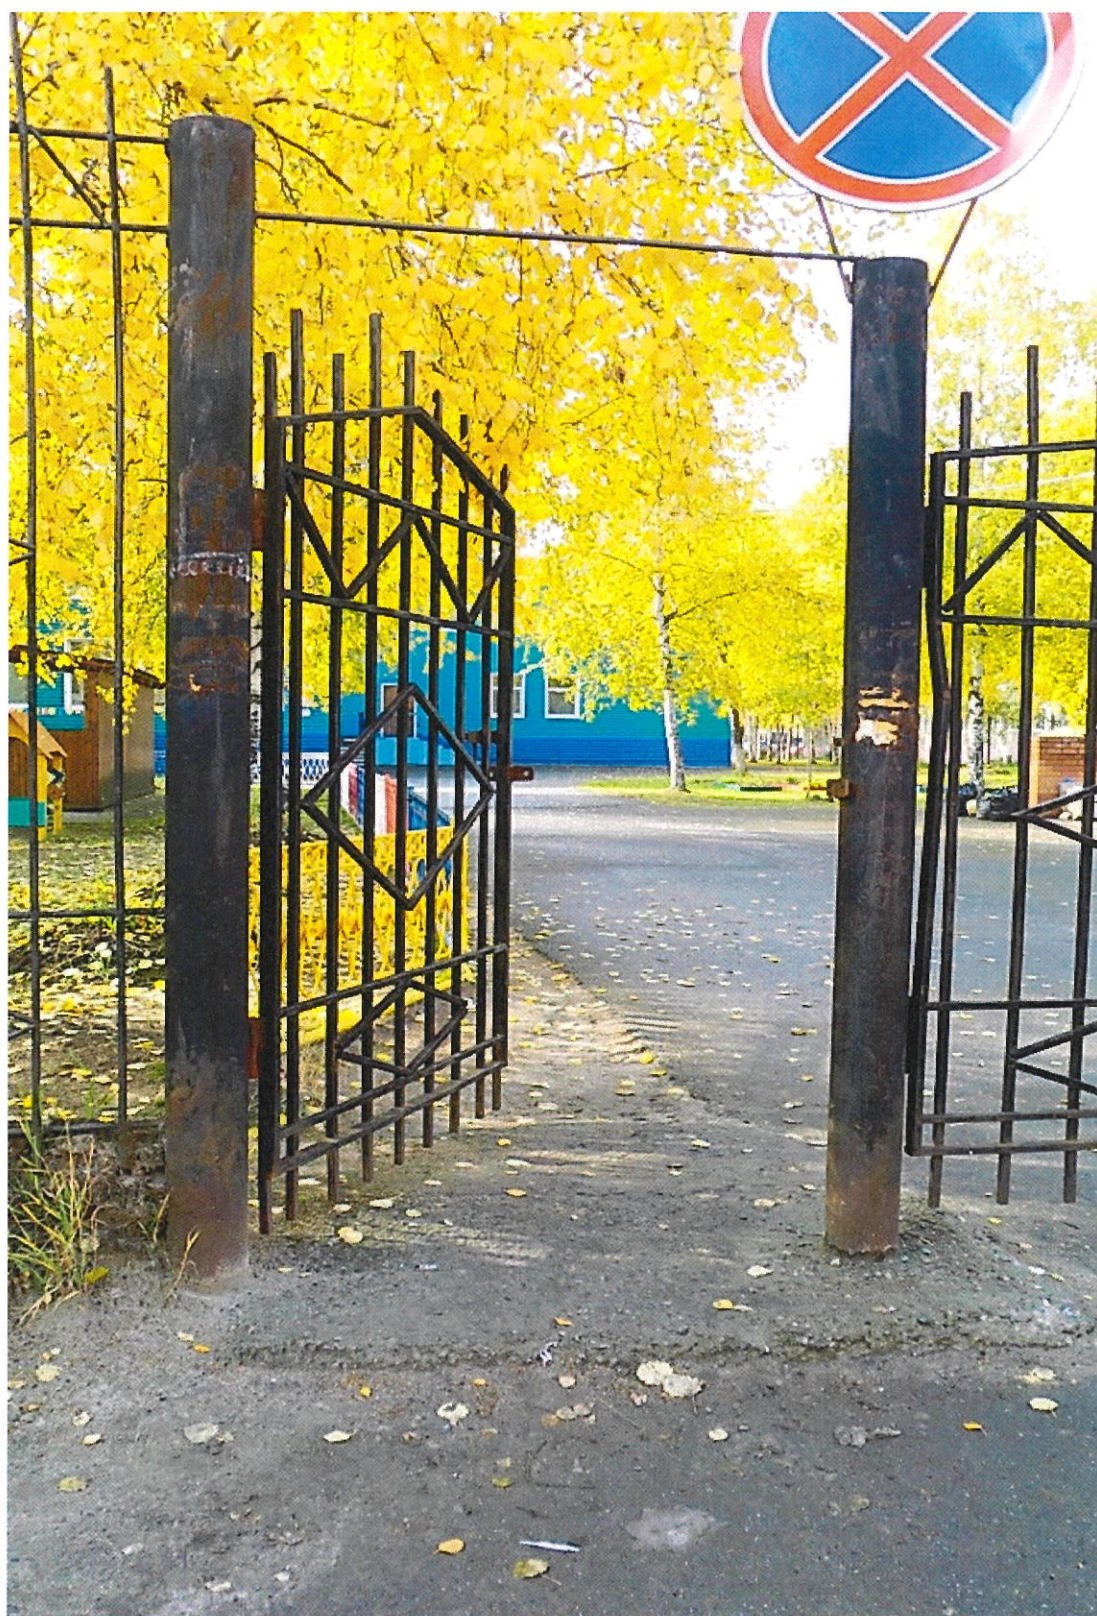
Фото № 1

| № п/п | Основные структурно-функциональные зоны | Состояние доступности, в том числе для основных категорий инвалидов* | Приложение | |
|---|---|---|---|---|
| 1 | Территория, прилегающая к зданию (участок) | ВНД | 1,2,2А | 1,2,2А |

| № п/п | Основные структурно-функциональные зоны объекта | Рекомендации по адаптации объекта (вид работы)* |
|---|---|---|
| 1 | Территория, прилегающая к зданию (участок) | Текущий ремонт.<br>Индивидуальное решение с ТСР. |

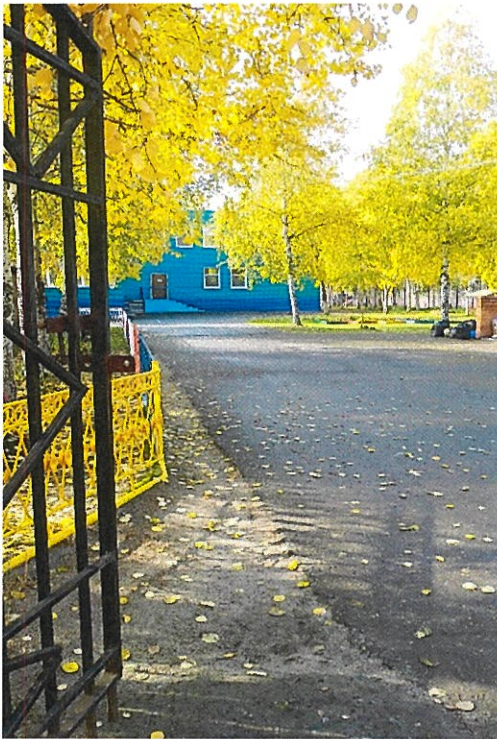
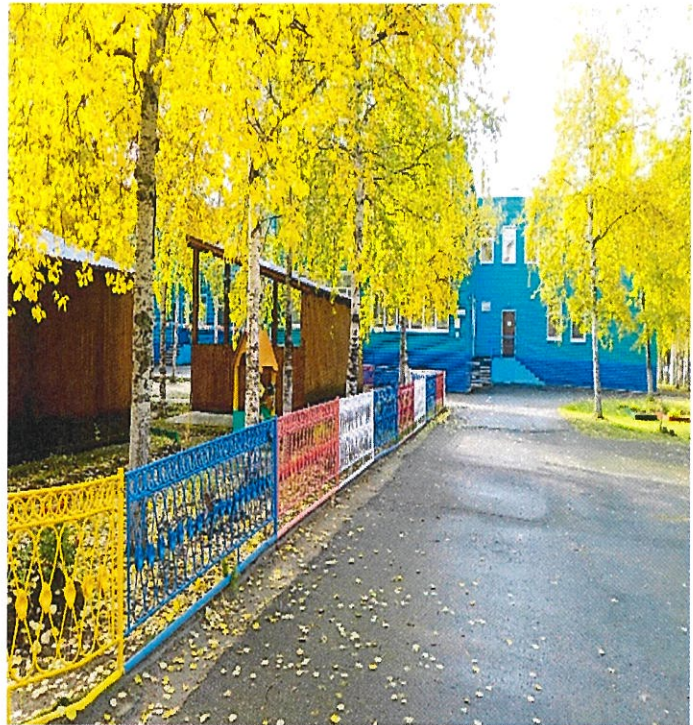
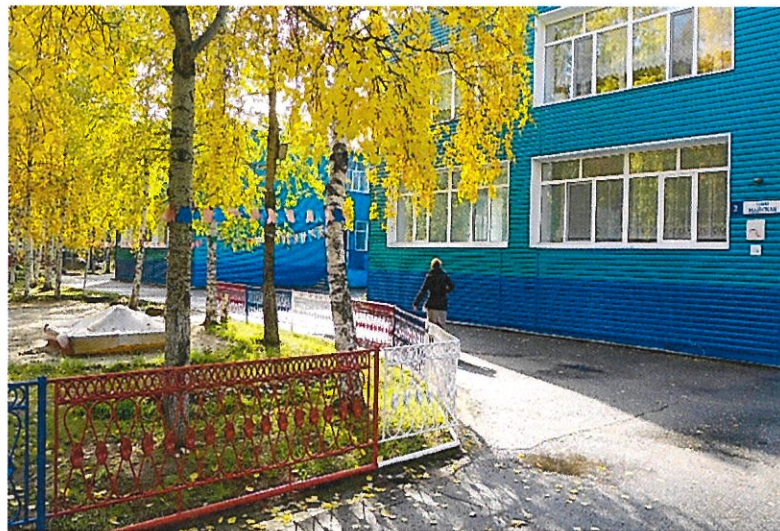
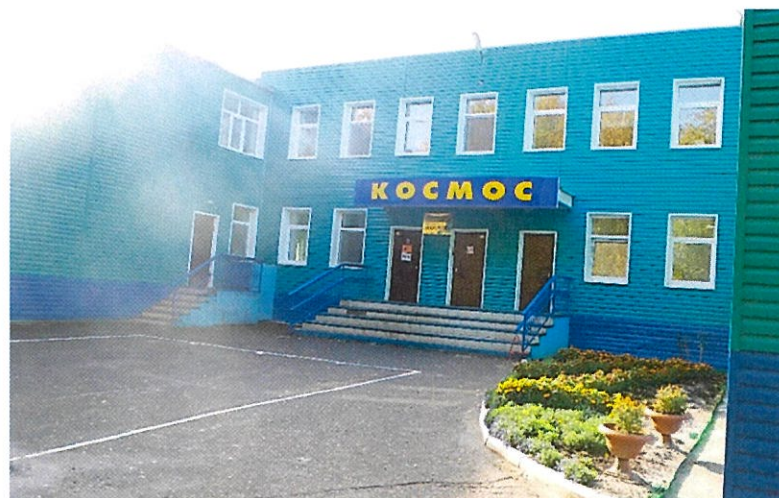
Фото № 2

| №<br>п/п | Наименование<br>функционально-<br>планировочного<br>элемента | Наличие элемента | | | Выявленные нарушения<br>и замечания | | Работы по адаптации объектов | |
|---|---|---|---|---|---|---|---|---|
| 1.2 | Путь (пути)<br>движения на<br>территории | есть | 2,2А | 2,2А | Отсутствует информационная<br>поддержка на всём пути<br>движения МГН.<br>Отсутствует тактильная<br>полоса перед открытой<br>лестницей за 0,8-0,9 м<br>шириной 0,3-0,5 м,<br>предупреждающая об<br>изменении профиля рельефа<br>или смене направления<br>движения.<br>Перепад высот 0,03-0,05 м.<br>Трещины асфальтового<br>покрытия – 0,03 м. | ВСЕ<br><br>С<br><br>ВСЕ | Установить<br>информационную поддержку<br>на всём пути движения МГН.<br>Оборудовать тактильной<br>полосой перед открытой<br>лестницей за 0,8-0,9 м<br>шириной 0,3-0,5 м,<br>предупреждающей об<br>изменении профиля рельефа<br>или смене направления<br>движения.<br>В местах перепада высот<br>выровнять асфальтовое<br>покрытие. | Текущий ремонт.<br>Индивидуальное<br>решение с ТСР. |

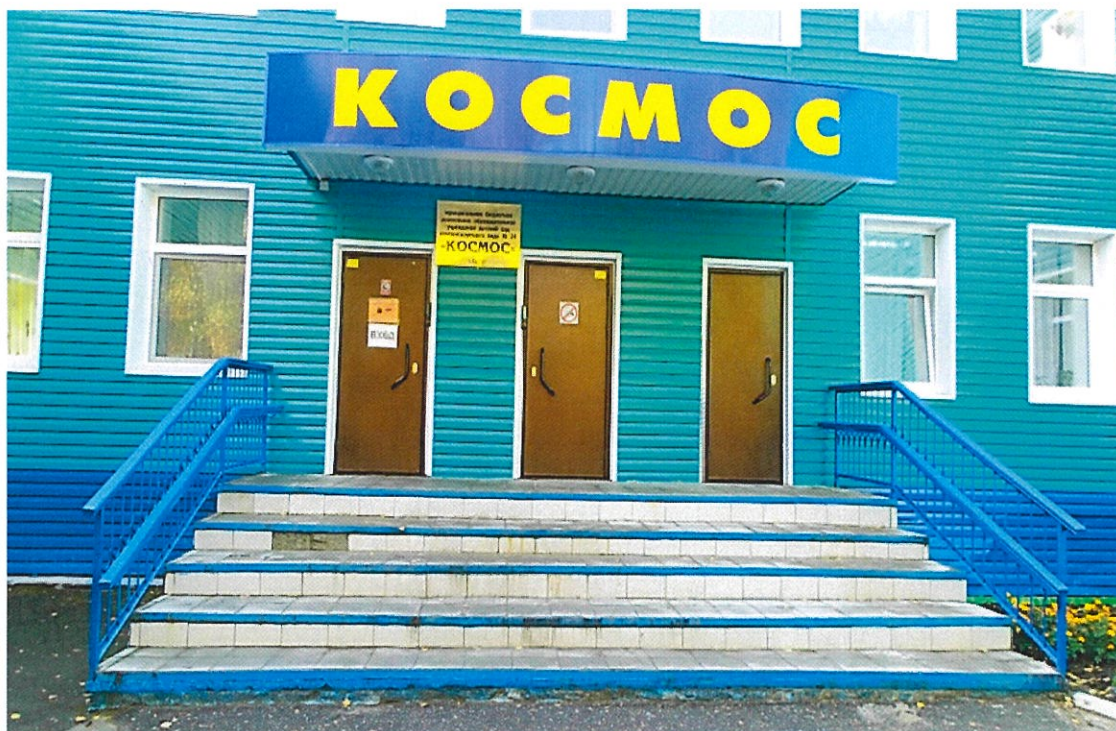
Фото № 3

| № п/п | Основные структурно-функциональные зоны | Состояние доступности, в том числе для основных категорий инвалидов* | Приложение | |
|---|---|---|---|---|
| 2 | Вход (входы) в здание | ВНД | 3,3А,4,4А, 5,5А,6,6А | 3,3А,4,4А, 5,5А,6,6А |

| № п/п | Основные структурно-функциональные зоны объекта | Рекомендации по адаптации объекта (вид работы)* |
|---|---|---|
| 2 | Вход (входы) в здание | Текущий ремонт.<br>Индивидуальное решение с ТСР. |

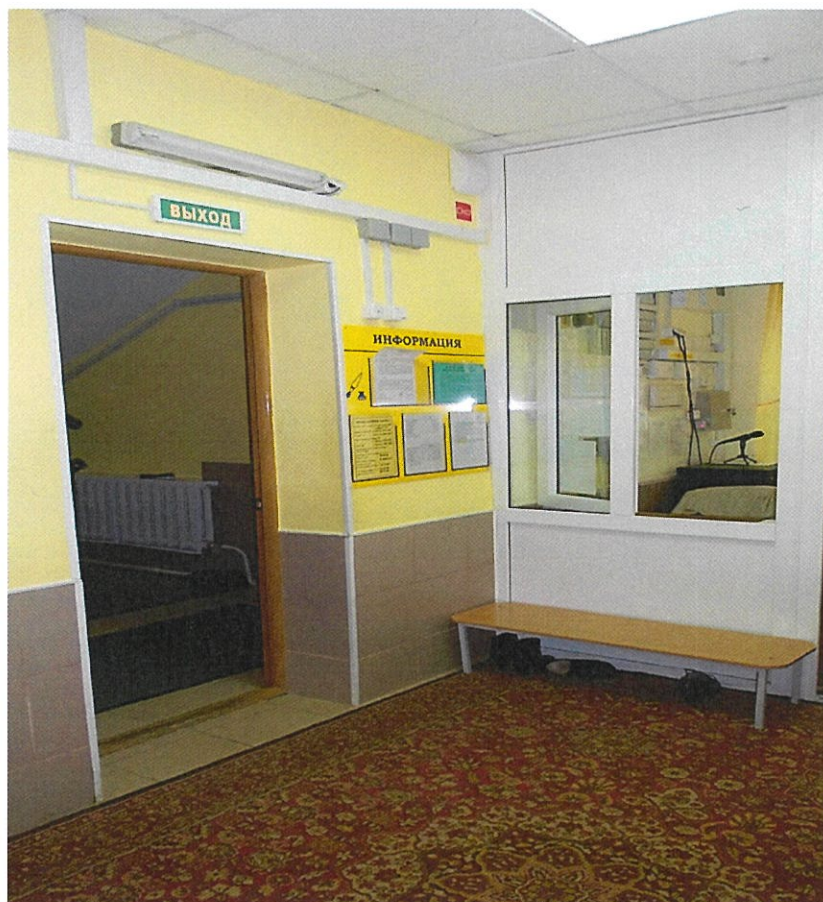
Фото № 7

| № п/п | Основные структурно-функциональные зоны | Состояние доступности, в том числе для основных категорий инвалидов* | Приложение | |
|---|---|---|---|---|
| 3 | Путь (пути) движения внутри здания (в т.ч. пути эвакуации) | ВНД | 7,7А,8,9 | 7,7А,8,9 |

| № п/п | Основные структурно-функциональные зоны объекта | Рекомендации по адаптации объекта (вид работы)* |
|---|---|---|
| 3 | Путь (пути) движения внутри здания (в т.ч. пути эвакуации) | Текущий ремонт.<br>Индивидуальное решение с ТСР. |

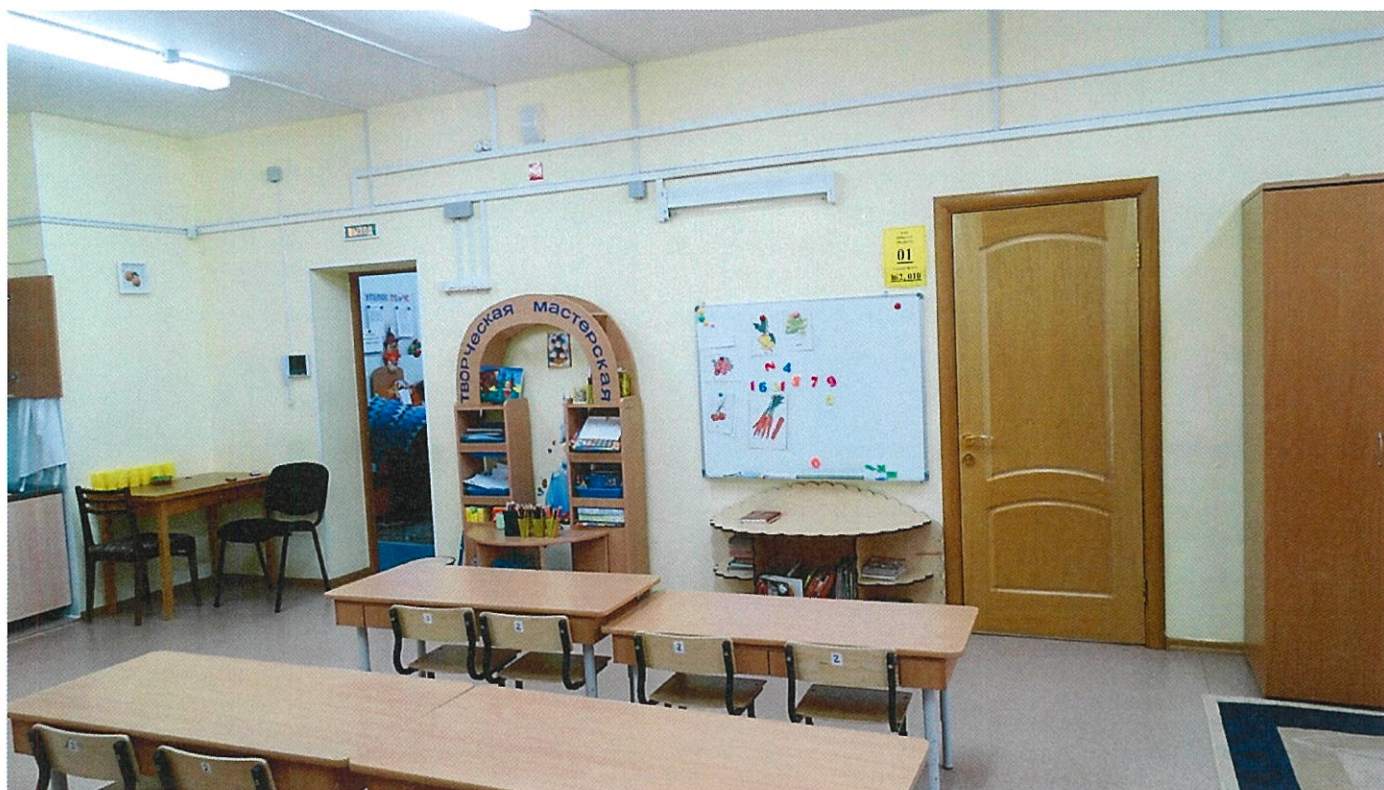
Фото № 10

| № п/п | Основные структурно-функциональные зоны | Состояние доступности, в том числе для основных категорий инвалидов* | Приложение | |
|---|---|---|---|---|
| 4 | Зона целевого назначения здания (целевого посещения объекта) | ВНД | 10,11,12,13 | 10,11,12,13 |

| № п/п | Основные структурно-функциональные зоны объекта | Рекомендации по адаптации объекта (вид работы)* |
|---|---|---|
| 4 | Зона целевого назначения здания (целевого посещения объекта) | Текущий ремонт.<br>Индивидуальное решение с ТСР. |

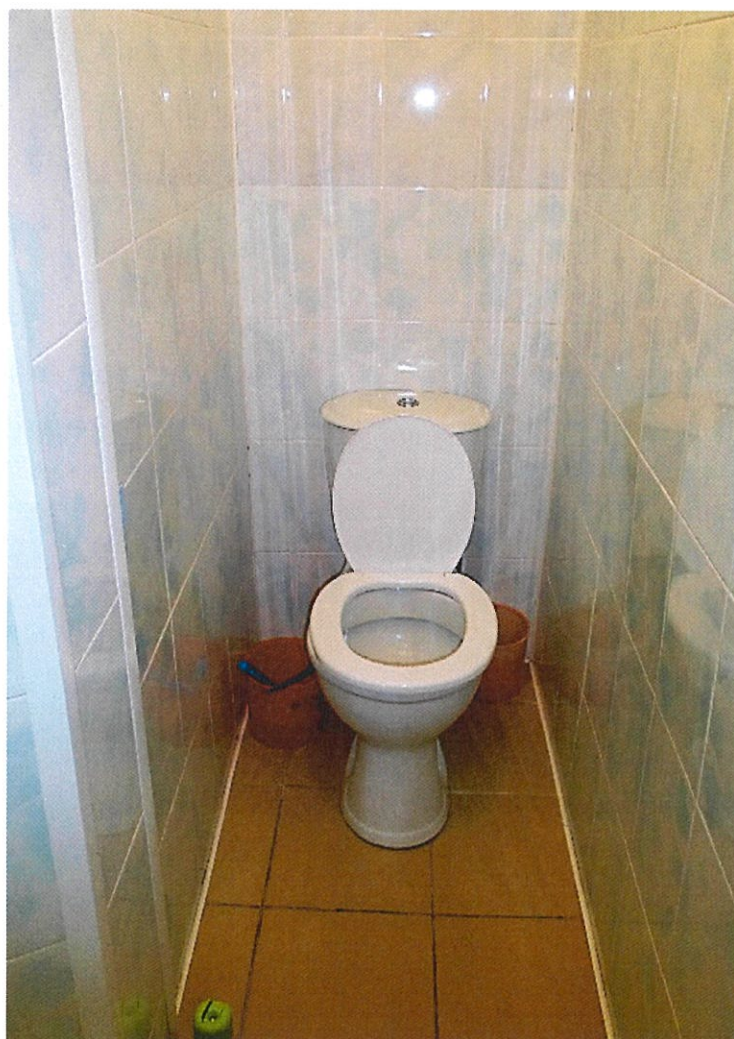
Фото №14

| № п/п | Основные структурно-функциональные зоны | Состояние доступности, в том числе для основных категорий инвалидов* | Приложение | |
|---|---|---|---|---|
| 5 | Санитарно-гигиенические помещения | ВНД | 14,15,16 | 14,15,16 |

| № п/п | Основные структурно-функциональные зоны объекта | Рекомендации по адаптации объекта (вид работы)* |
|---|---|---|
| 5 | Санитарно-гигиенические помещения | Текущий ремонт.<br>Индивидуальное решение с ТСР. |

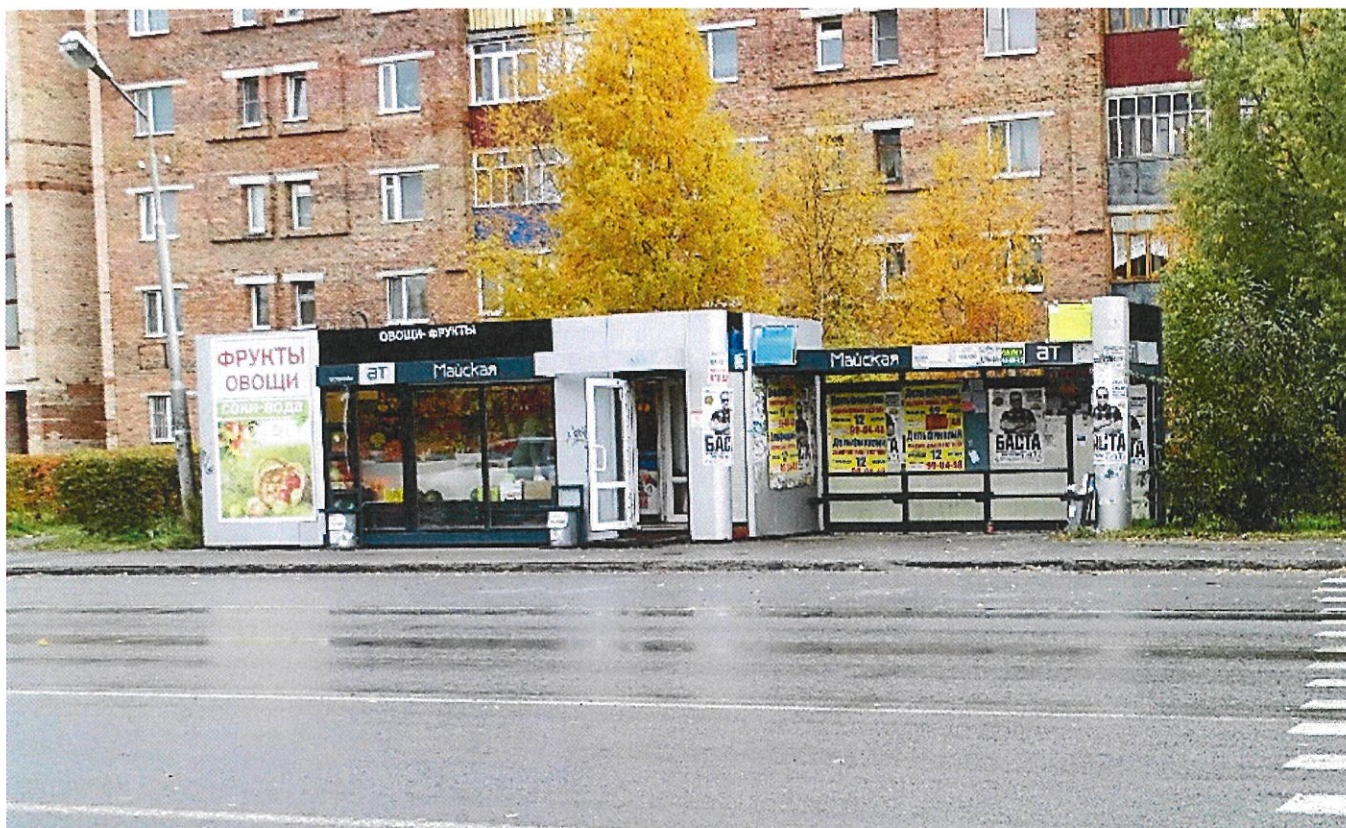
Фото №17

| № п/п | Основные структурно-функциональные зоны | Состояние доступности, в том числе для основных категорий инвалидов* | Приложение | |
|---|---|---|---|---|
| 7 | Пути движения к объекту (от остановки транспорта) | ВНД | - | 17,18,19,20, 21 |

| № п/п | Основные структурно-функциональные зоны объекта | Рекомендации по адаптации объекта (вид работы)* |
|---|---|---|
| 7 | Пути движения к объекту (от остановки транспорта) | Текущий ремонт. |
