**ПАСПОРТ ДОСТУПНОСТИ**  
**объекта социальной инфраструктуры (ОСИ)**  
**Муниципального бюджетного дошкольного образовательного учреждения**  
**детского сада комбинированного вида № 32 «Аист»**

**АКТ ОБСЛЕДОВАНИЯ**  
**объекта социальной инфраструктуры**  
**К ПАСПОРТУ ДОСТУПНОСТИ ОСИ**  
**Муниципального бюджетного дошкольного образовательного учреждения**  
**детского сада комбинированного вида № 32 «Аист»**

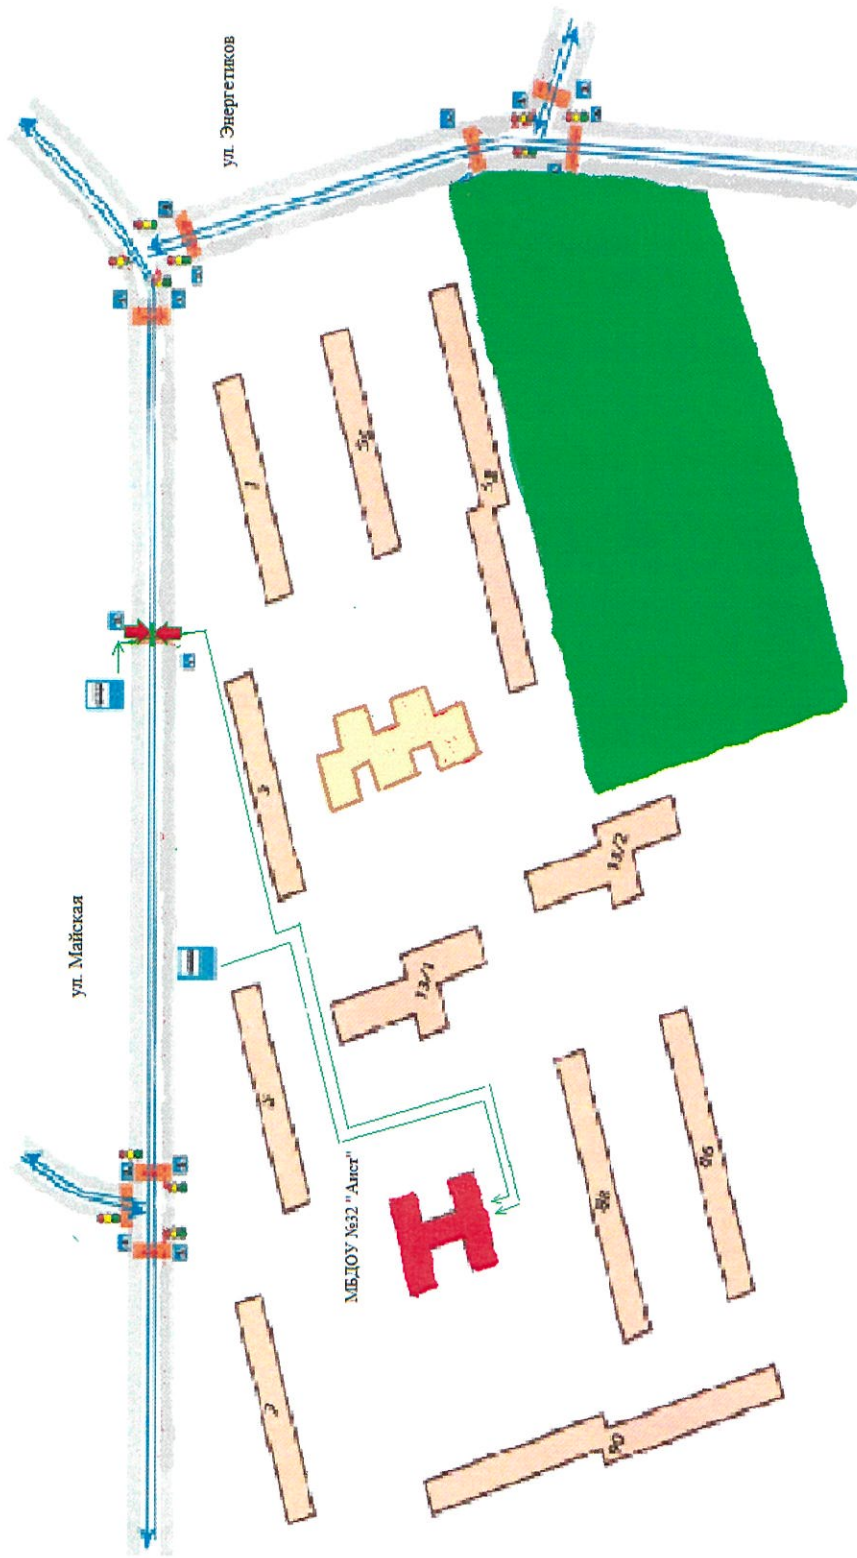
## Путь движения до объекта

- Обследуемый объект МБДОУ № 32 «Аист»

- Нерегулируемый пешеходный переход

- Движение МГН от остановки общественного транспорта до объекта
